湖山水庫工程 簡報

經濟部水利署中區水資源局

中興工程顧問股份有限公司

民國108年3月9日

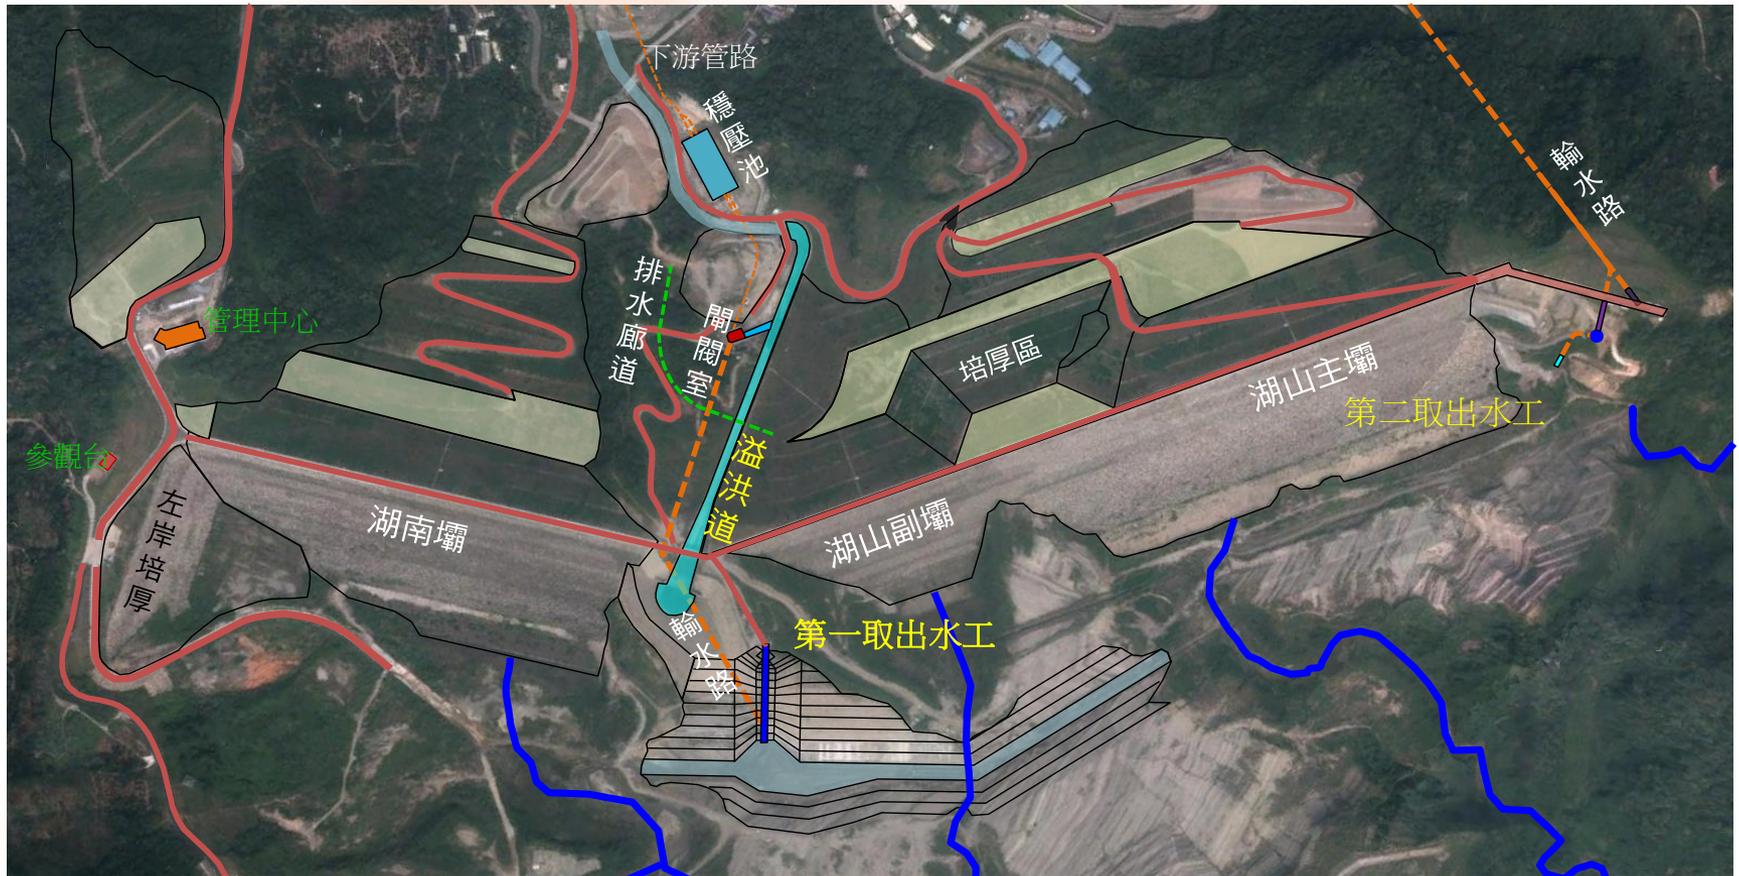
項目	壩高 (m)	壩軸長 (m)	壩體積 (m ³)	壩頂 (EL.m)	滿水位 (EL.m)	洪水位 (EL.m)
湖山主壩	75	578	5,542,858	216	211.5	213.4
湖山副壩	63	334	1,957,464			
湖南壩	75	609	5,297,035			
			1,521 次長	12,800,000 全國最大

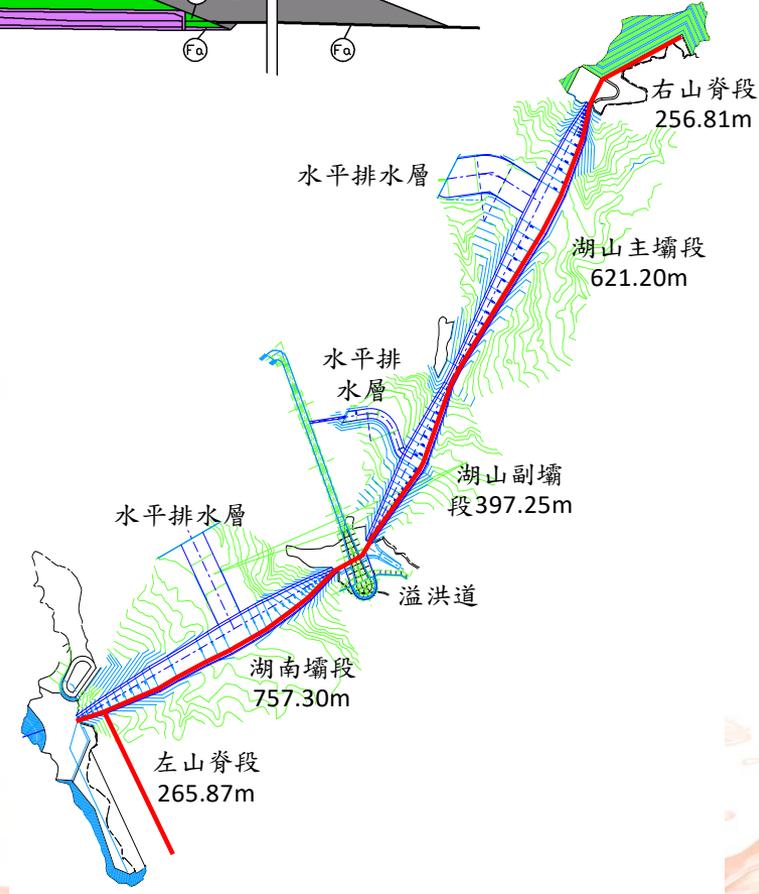
壩基塑性混凝土截水牆(全國首創)

- 厚度1m
- 水平長度2,298 m
- 深度30m至55m
- 面積88,945m²

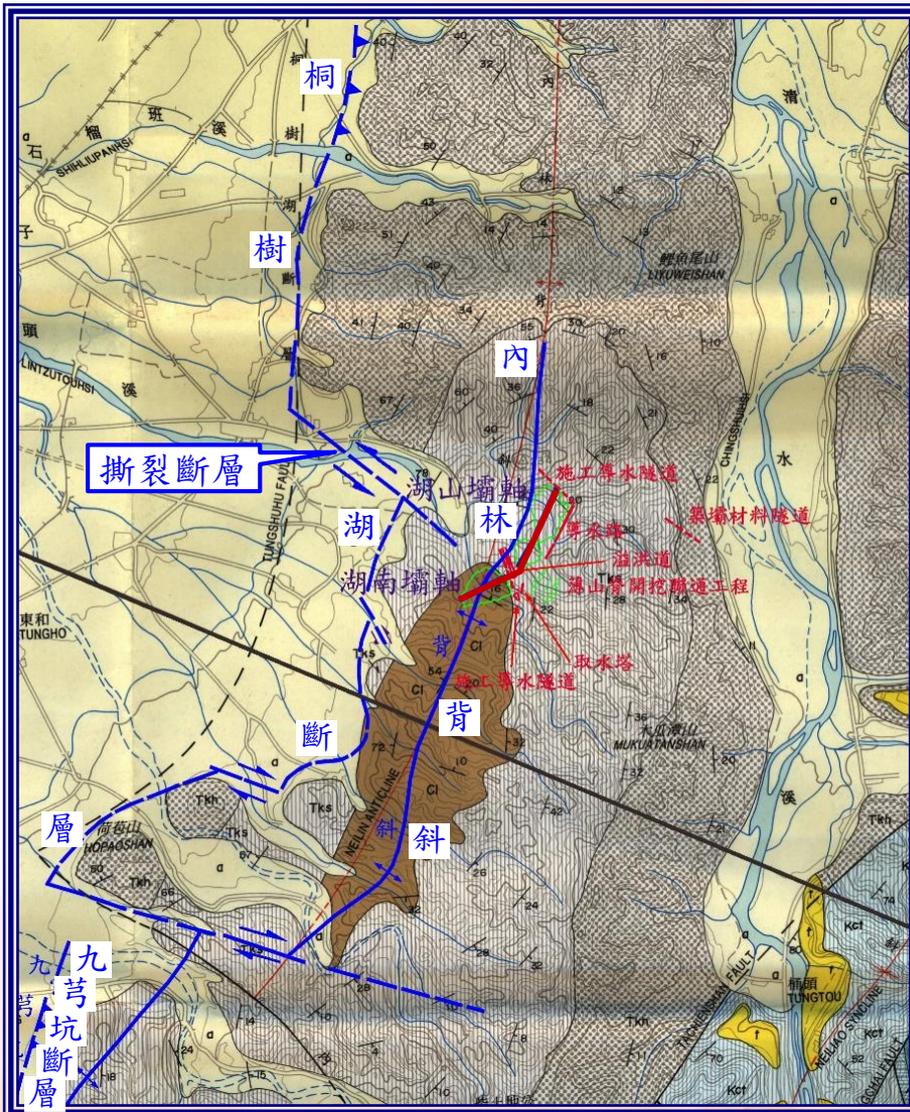
地層

- 頭嵛山層香山相砂岩
- 卓蘭層

岩性

- 膠結鬆散泥質砂岩、泥岩及少量礫岩

主要地質構造

- 內林背斜軸穿越湖南壩左壩座
- 桐樹湖斷層於下游約2.5公里處通過
- 撕裂斷層指向壩址
- 桐樹湖斷層+九芎坑斷層(第一類活動)43公里

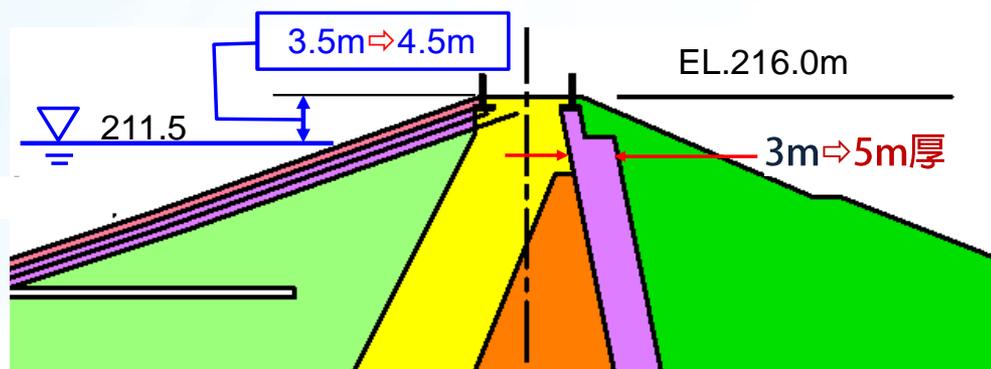
壩體耐震設計對策

- 壩址地變： $H=2m$
 $V=1m$

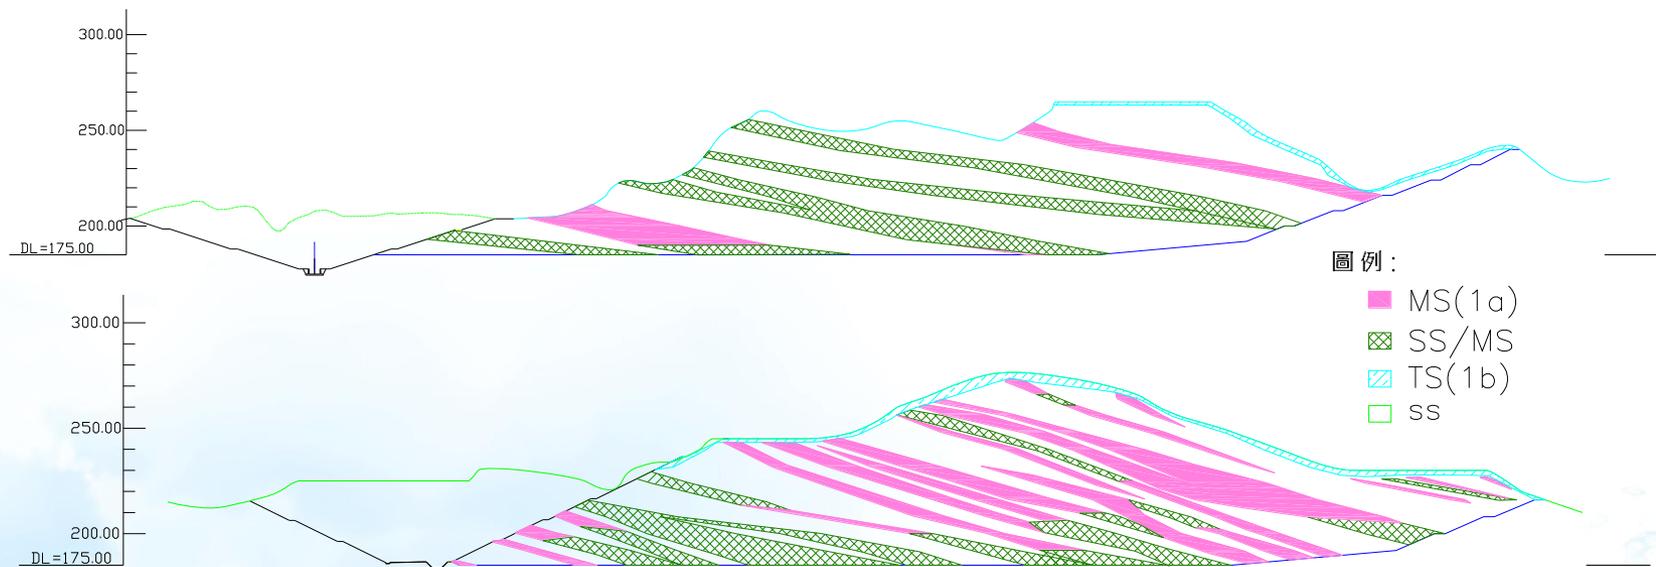
庫區材料選挖取得

- 補充調查，**掌握泥岩分布**
- 由頂部水平分層向下逐層開採，**依種類選挖利用**：
1b(TS)⇒1a(MS)⇒3a(SS)⇒3b

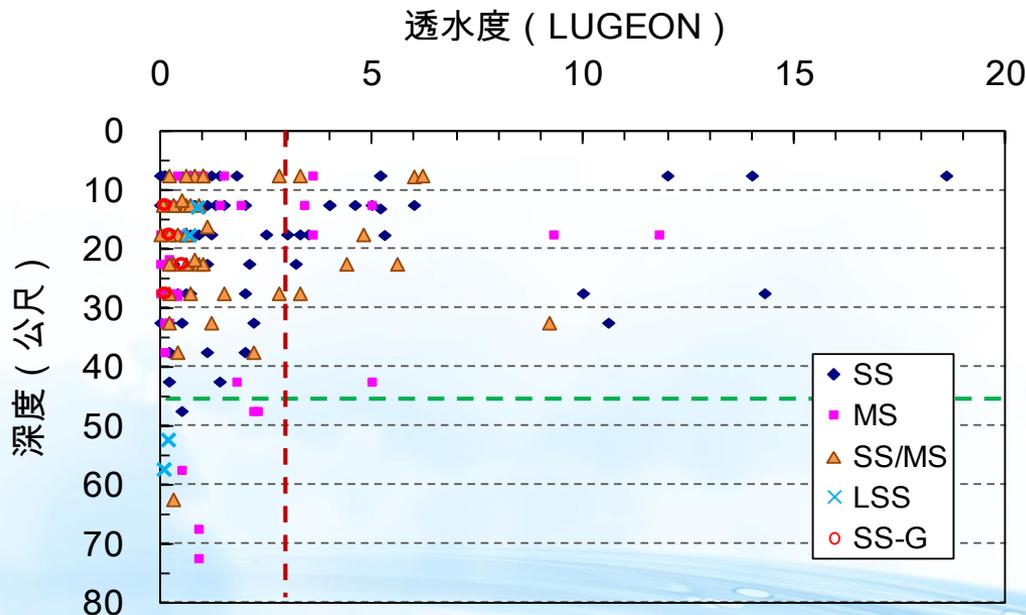
- 岩層、節理之走向垂直於壩軸。壩長近2公里，地層不均勻性及不確定性高
- 整體岩體透水性(Lugeon)雖不高，但局部存在一定透水性
- 鬆軟砂層等抗沖蝕能力低地層，具管湧潛能

- 砂岩： ≤ 29 Lugeon (219組)
- 泥岩： ≤ 11 Lugeon (90組)
- 砂泥岩互層： ≤ 13 Lugeon (151組)
- 鬆散砂層： < 3 Lugeon (4組)
- 砂夾礫石： < 3 Lugeon (4組)

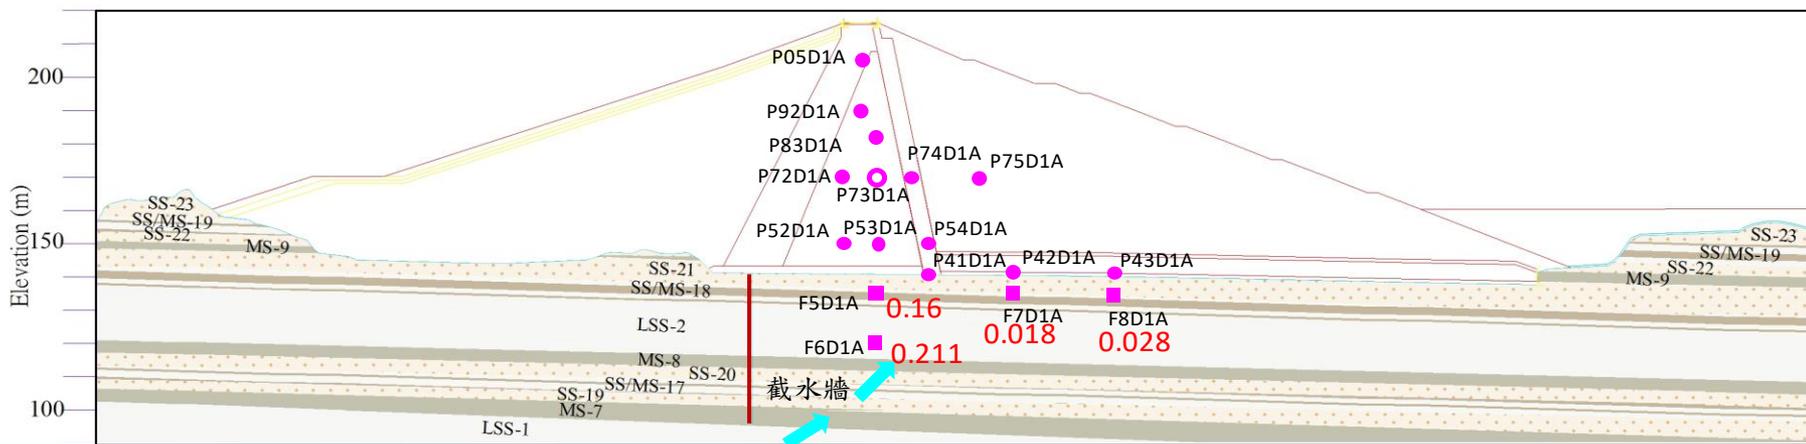
● 監測顯示地下水沿截水牆繞滲

- SS 砂岩
- LSS 疏鬆砂岩
- SS/MS 砂、泥岩互層
- MS 泥岩

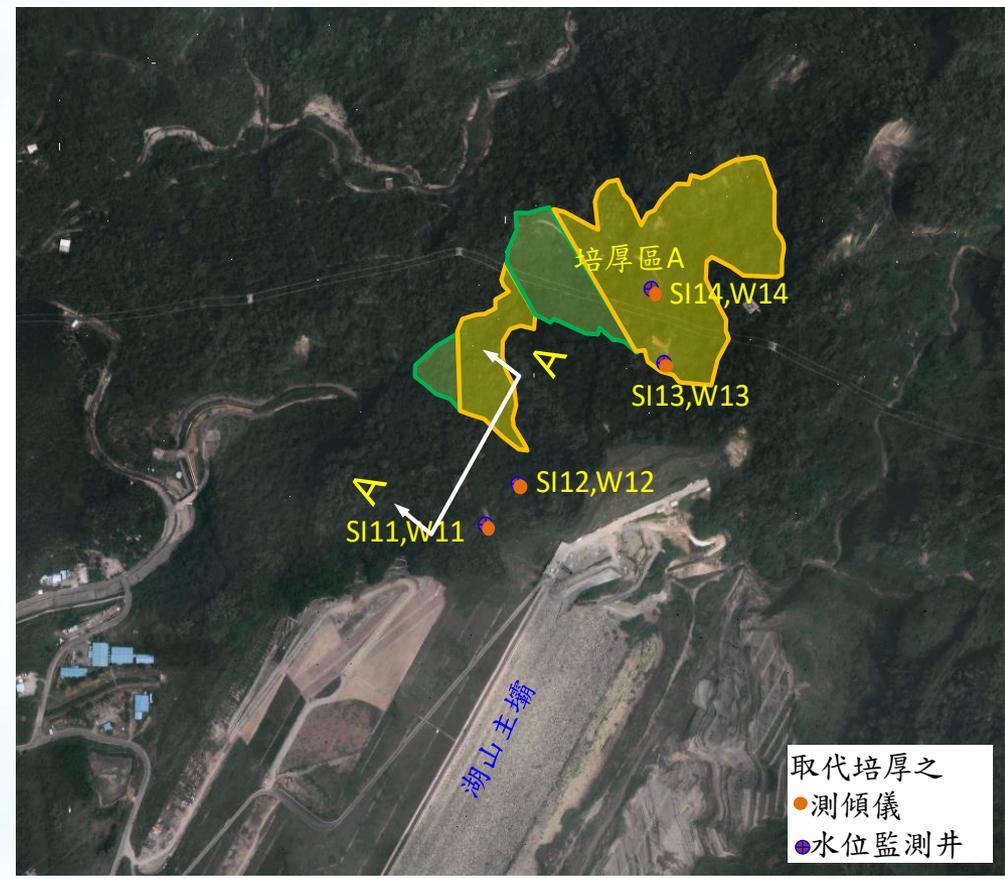
以監測取代右山脊順向坡之壓腳培厚

- 生態豐富之培厚區A變更為**自然生態保留及復育區**，供生物棲地營造與復育
- 壓腳培厚為**穩定順向坡**及**去化餘土**
- 設置**測傾管**及**水位井**監測邊坡穩定性

取代培厚之
● 測傾儀
● 水位監測井

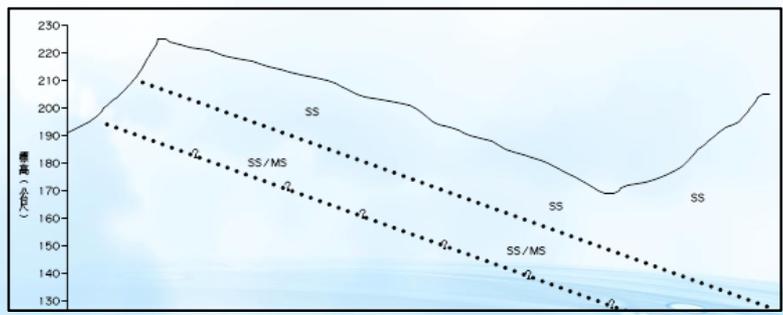
A-A剖面

截至目前監測成果，右山脊順向坡尚屬穩定

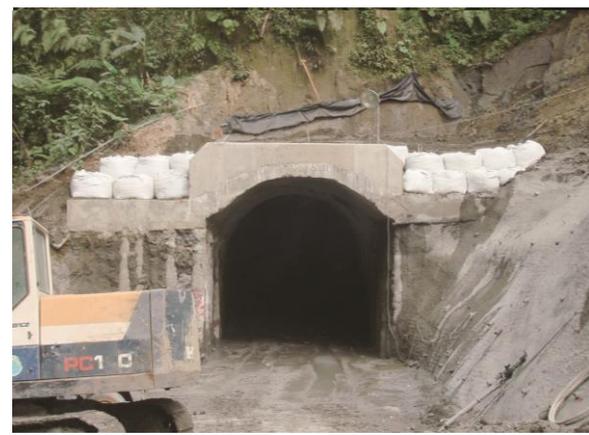
湖山導水隧道出口以假隧道進洞，保護隧道洞口稀有圓葉布勒德藤植物

導水隧道出口假洞

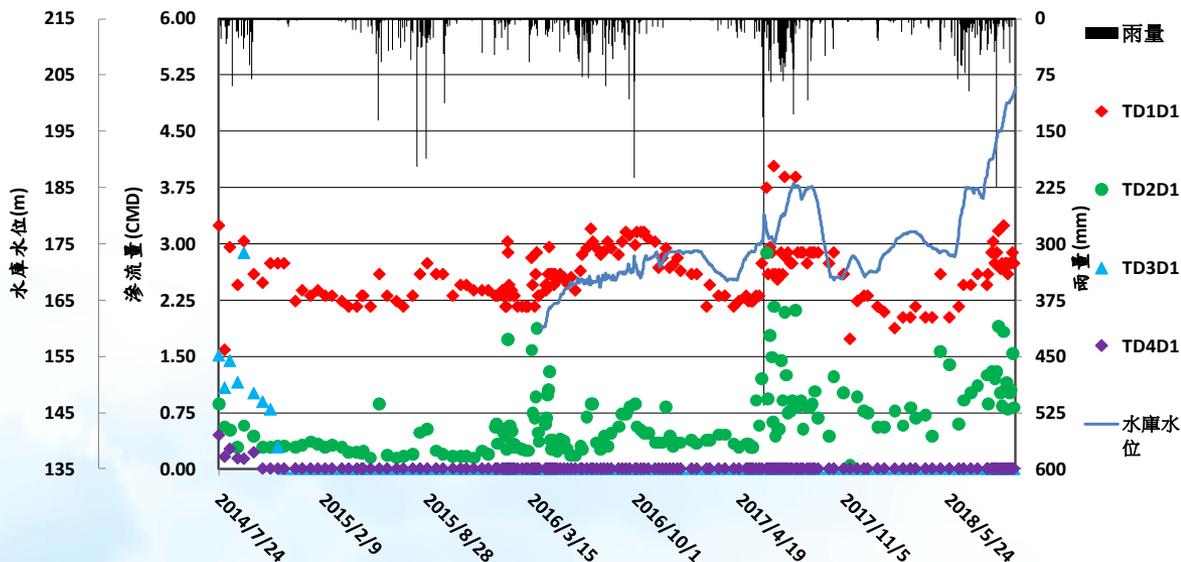
湖山主壩下游雜填區趾部濕潤

- 設置盲溝導排濕潤水並監測出水量
- 濕潤水非為庫水，係雨水及基礎岩盤地下水
- 建立背景值，持續監測掌握水庫安全

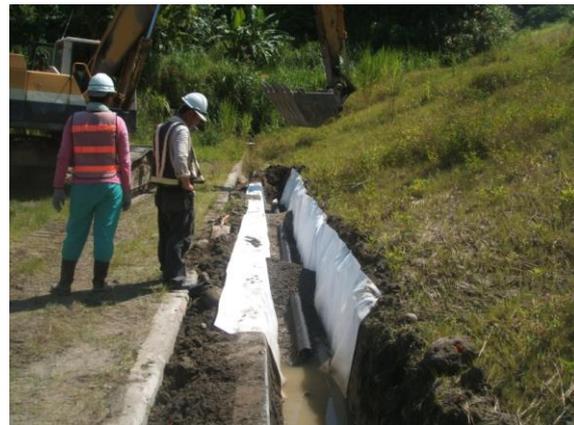
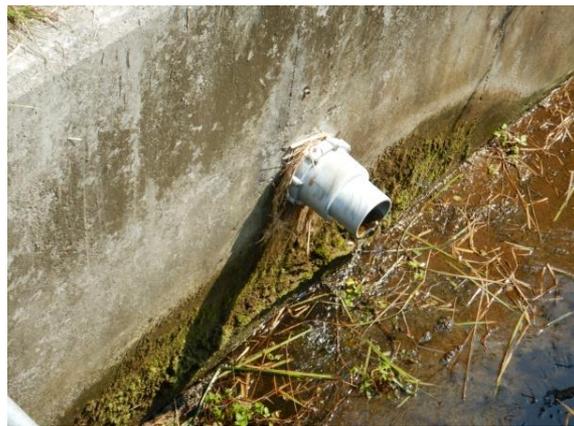
湖山主壩下游雜填區濕潤處盲溝出水量變化圖

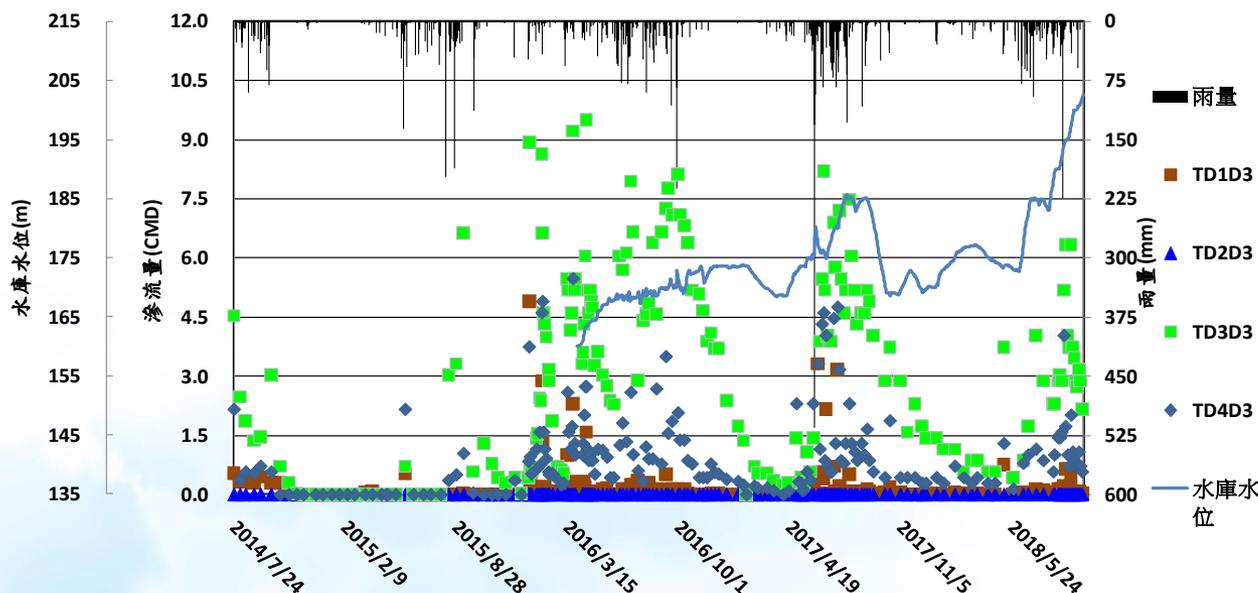
湖南壩下游雜填區EL.160m附近坡面 濕潤

- 設置盲溝導排濕潤水並監測出水量
- 濕潤水非為庫水，主要來自雨水
- 建立背景值，持續監測掌握水庫安全

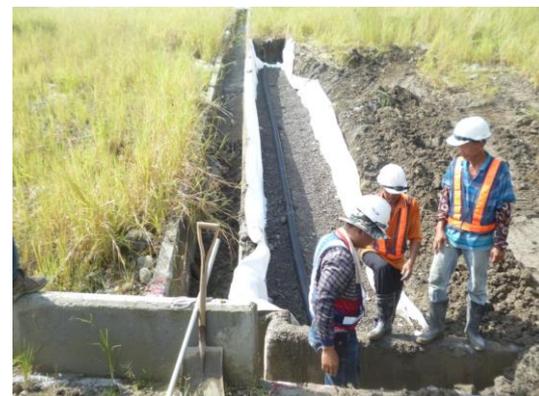
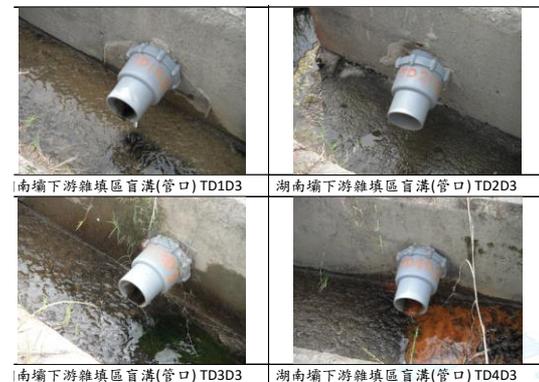
湖南壩下游雜填區濕潤處盲溝出水量變化圖

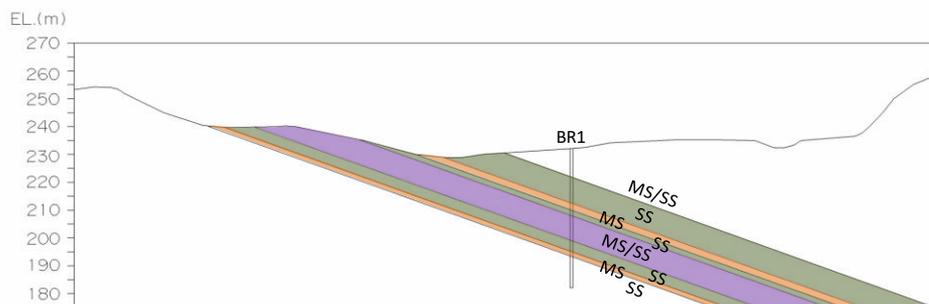
剖面A-A

水庫右山脊外側山溝岩壁滲水

- 地下水受阻於泥岩層，
- 地下水順著砂、泥岩層界面向溪谷(低處)滲流匯集

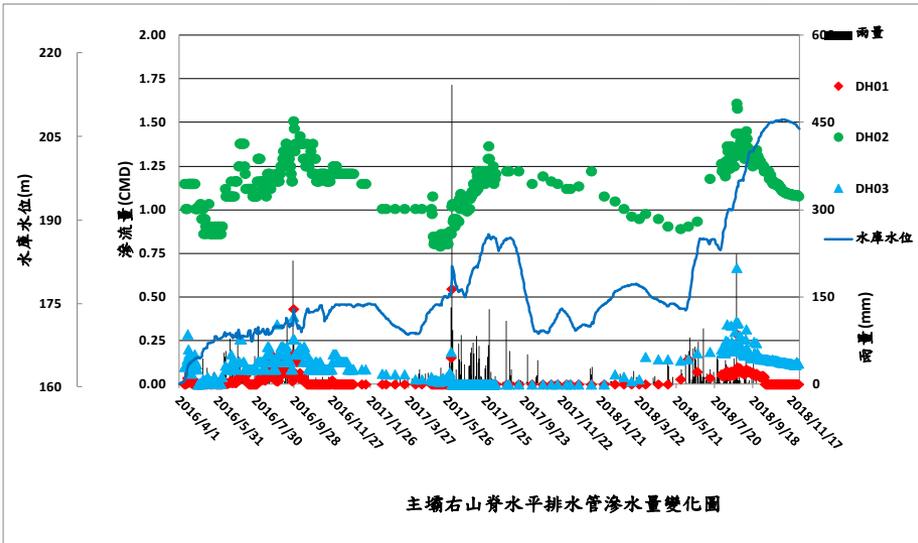
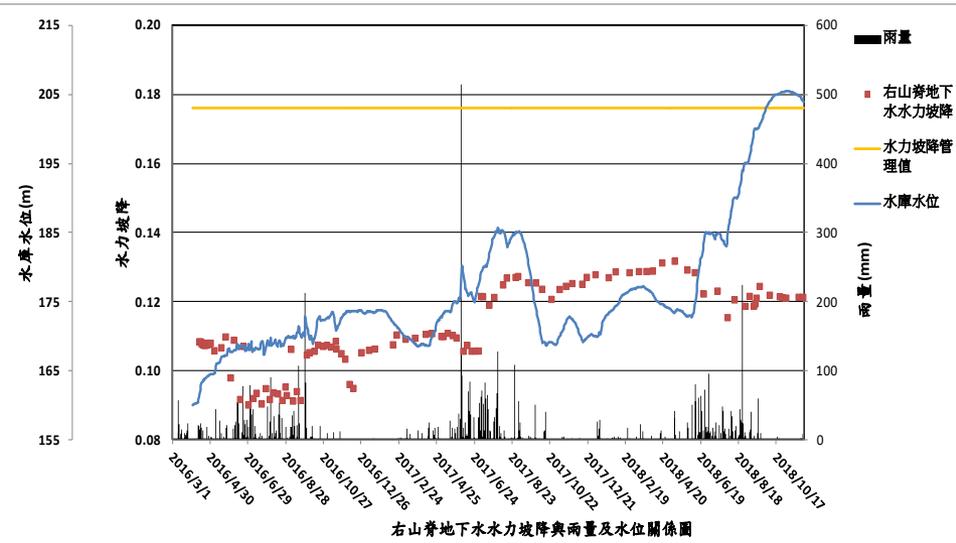
➤ 監測成果

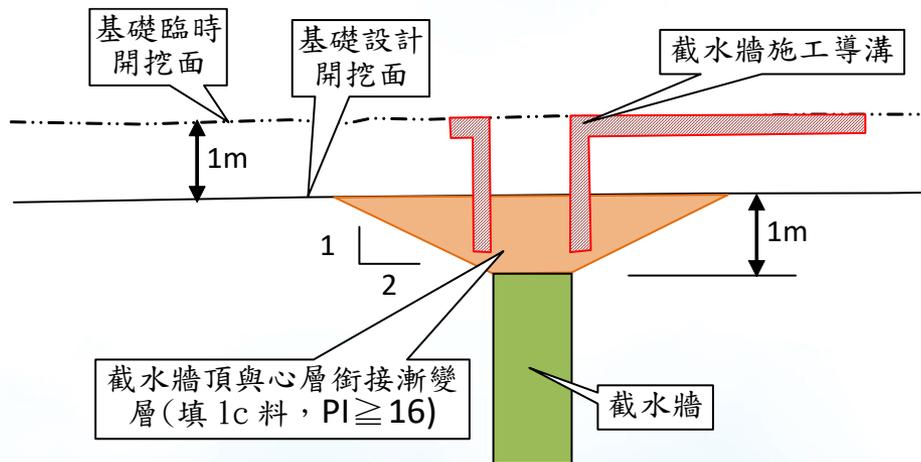
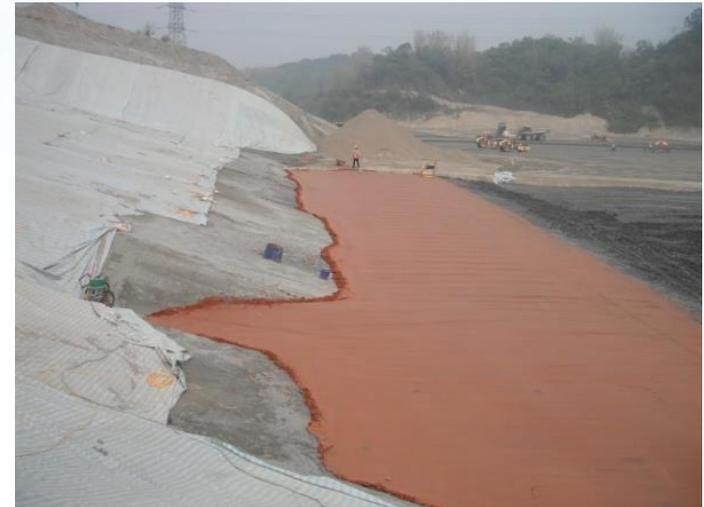
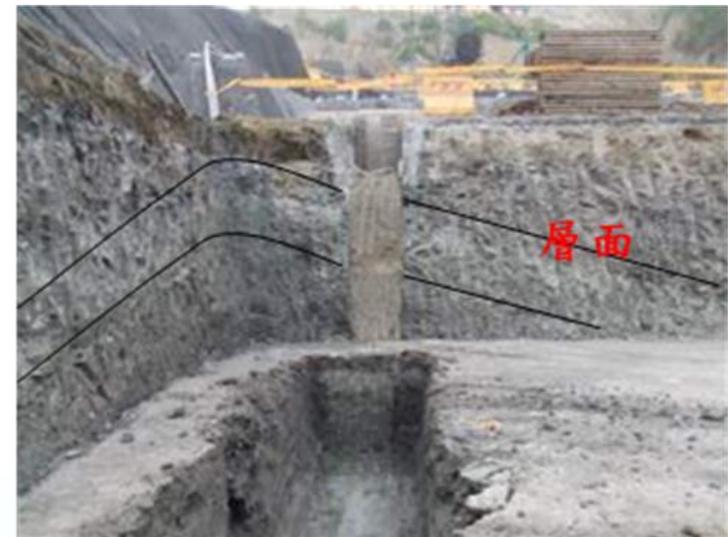
截水牆規劃設計

➤ 牆頂與壩體銜接

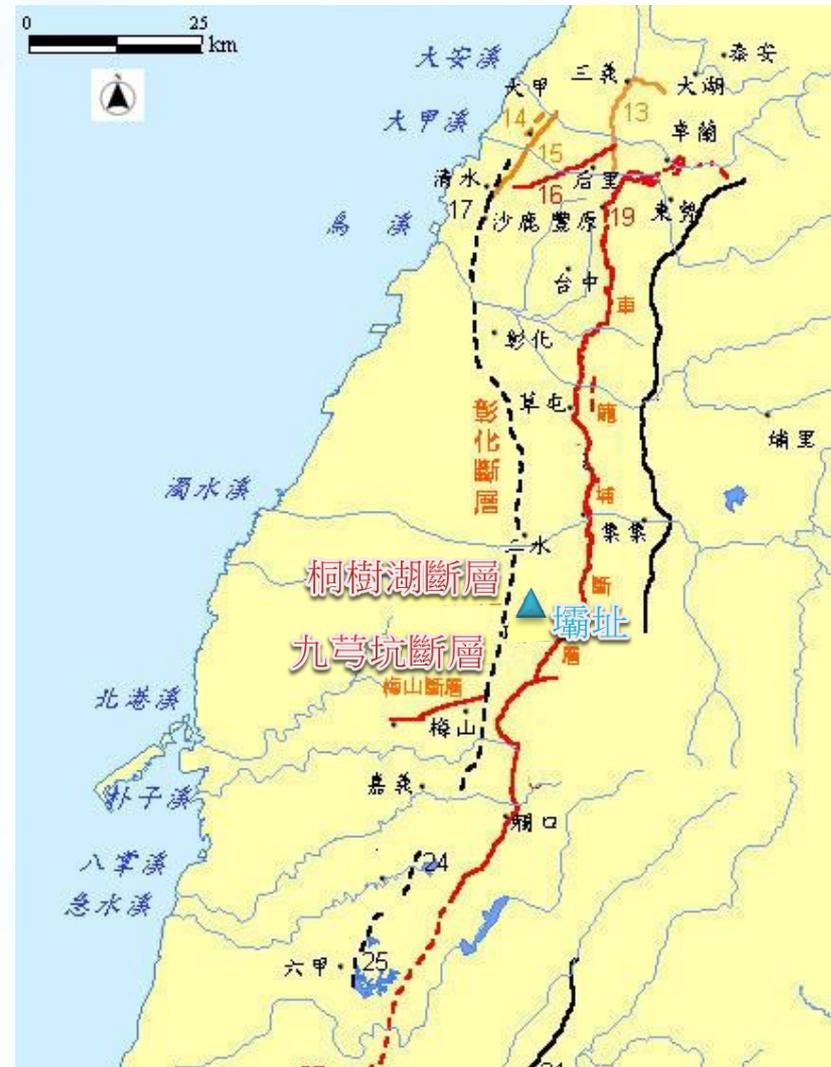
大壩控制斷層

- 桐樹湖斷層連接九芎坑斷層，總長度43km，地表距離2.5km
- 九二一地震經驗
 - ✓ 極可能產生近斷層效應
 - ✓ 保守估計壩址地變：
水平2m，垂直1m
